# 2023 年长深高速龙岩段隧道钢筋 锈胀维修处治工程

## 施 工 图 设 计

福建省高速技术咨询有限公司  
二〇二三年九月

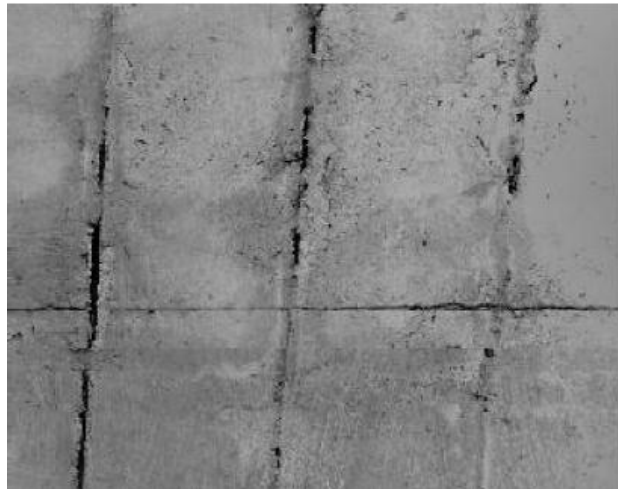
图 3-1 山峰 2 号隧道下行 BK3092+851 右拱顶 5.28 米~5.83 米钢筋外露  $S=3.90 \text{ m}^2$

(1) 由于隧道衬砌渗漏水，侵蚀了表面混凝土，导致混凝土材料劣化，进而导致衬砌表层砼体剥落，钢筋暴露在水和空气中导致锈胀。

(2) 隧道施工时，钢筋保护层厚度不足导致。

(3) 施工时由于混凝土搅拌不均匀，浇筑方法不当、振捣不合理，引起的混凝土离析而产生剥落，导致钢筋裸露锈胀。

首先凿除松散的部位，直至露出表面坚硬的混凝土后，再将露筋部位进行除锈处理后清洁创口，用环氧砂浆进行填补，并做表面装饰。其施工工艺如下：

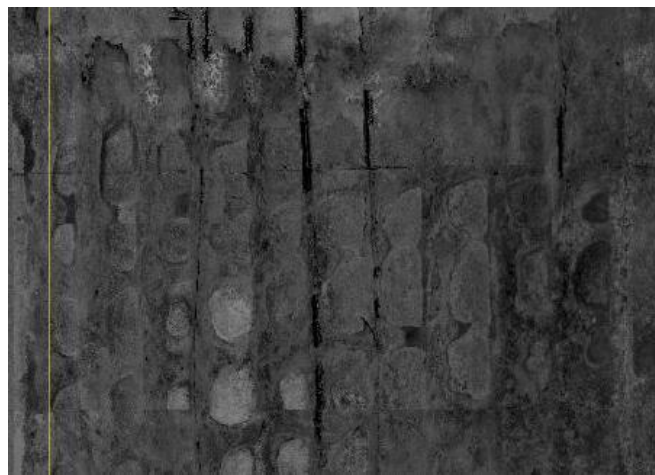
图 3-3 坪岗 1 号隧道上行 AK3114+679 右拱顶 6.15 米~6.74 米 钢筋外露  $S=8.44 \text{ m}^2$

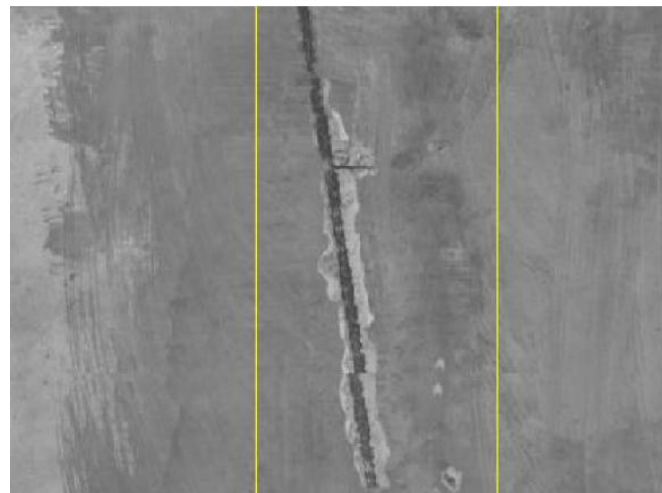
图 3-4 梅溪隧道上行 AK3194+014 左边墙 1.32 米~1.51 米 钢筋外露  $S=0.16 \text{ m}^2$
